準好気性埋立地の
ガス流速・温度測定による機能診断調査
に関する研究

平成 27 年 4 月

北海道大学

廃棄物処分工学研究室

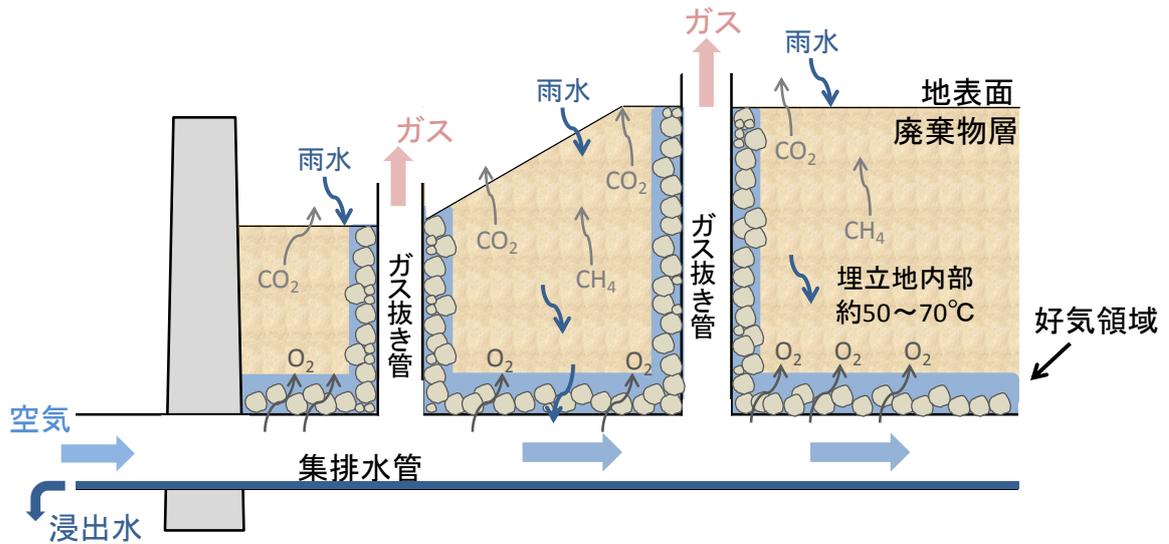
図 1-1 準好気性埋立地構造の概略図¹⁾

準好気性埋立地とは、埋立地層内にできる限り広範囲に好氣的なゾーンを自然の力を利用してつくろうというものである。このことによって、浸出水中の有機汚濁濃度が早期に低下し、かつ埋立地の地盤的安定が早期に実現するという利点を持つ。構造の特徴は浸出水集排水管と壺型のガス抜き管を連結させ、浸出水集排水管の浸出水流出端を大気開放することであり、廃棄物層内と外気の温度差を利用して空気を吸い込み、浸出水集排水管網を通して廃棄物層内に酸素(空気)を送り込む。好気領域と嫌気領域の両方が存在し、徐々に好気領域を拡大して、最終的には埋立地全体を好気化することが期待される。

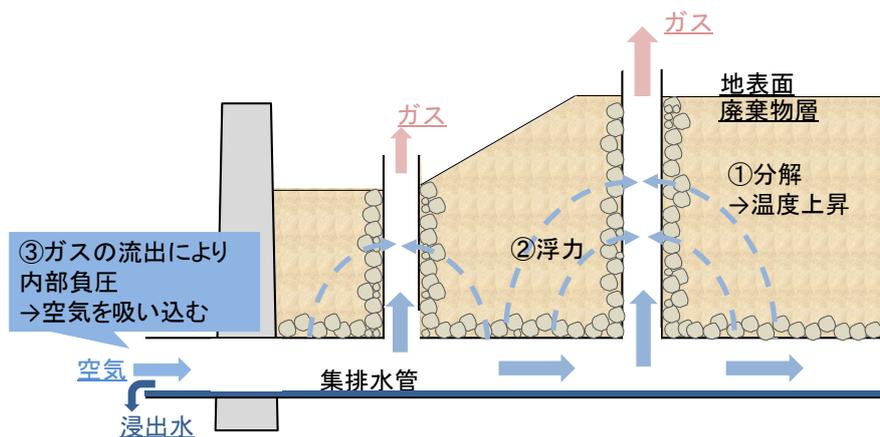
図 1-4 準好気性埋立地のメカニズム

準好気性埋立地では、埋立地内外での温度差を駆動力として浮力が働き、廃棄物層を通りガス抜き管から空気を中心としたガスが流出し、集排水管末端から外気を吸い込んでいることがわかった。図 1-4 に準好気性埋立地のメカニズムを示す。埋立地内外の温度差が大きいくほど、浮力が大きくなりガス流速が大きくなる理論から、ガス温度とガス流速を測定することが重要である。実際にガス抜き管出口でのガス流速とガス温度を測定したところ、よい相関が見られた。図 1-5 に示す。

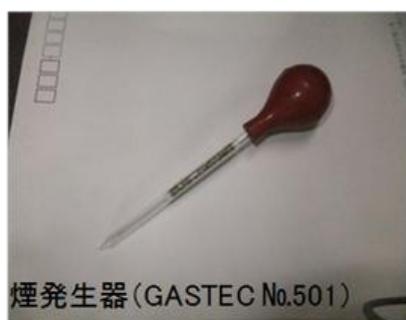
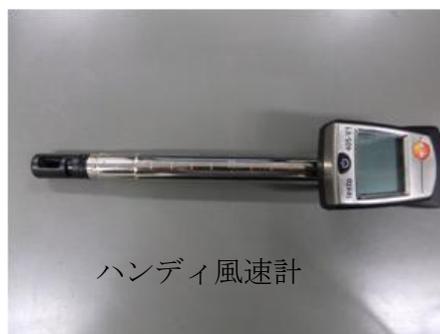
図 2-1 測定機材写真

最後に、実測調査協力とは、施設の方々に縦型ガス抜き管の出口においてガス流れ方向、ガス流速、ガス温度の測定を依頼するものである。この協力の可否を尋ねた。必要に応じて測定器材（煙発生器（スモークテスター）、ハンディ風速計、ハンディ温度計）を施設へ送付した。測定機材の写真を図 2-1 に、アンケート中に示した測定方法の写真を図 2-2 に示す。

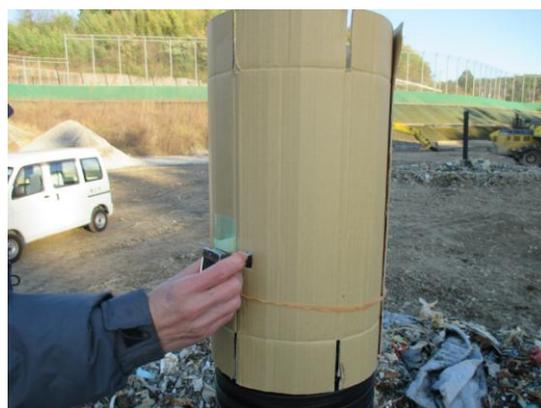
図 3-2 測定方法(A1 処分場)

ガス抜き管出口におけるガス流れ方向、ガス流速、ガス温度の測定は図 3-2 に示すように測定して頂いた。

まず、煙発生器によりガス抜き管出口におけるガスの流入出を測定する。ガス流出を確認したのち、風速計をガス抜き管の孔に差し込み、30 秒間待って測定する。これを 3 回繰り返す。ガス温度も同様のか所でハンディ温度計を使用し測定する。

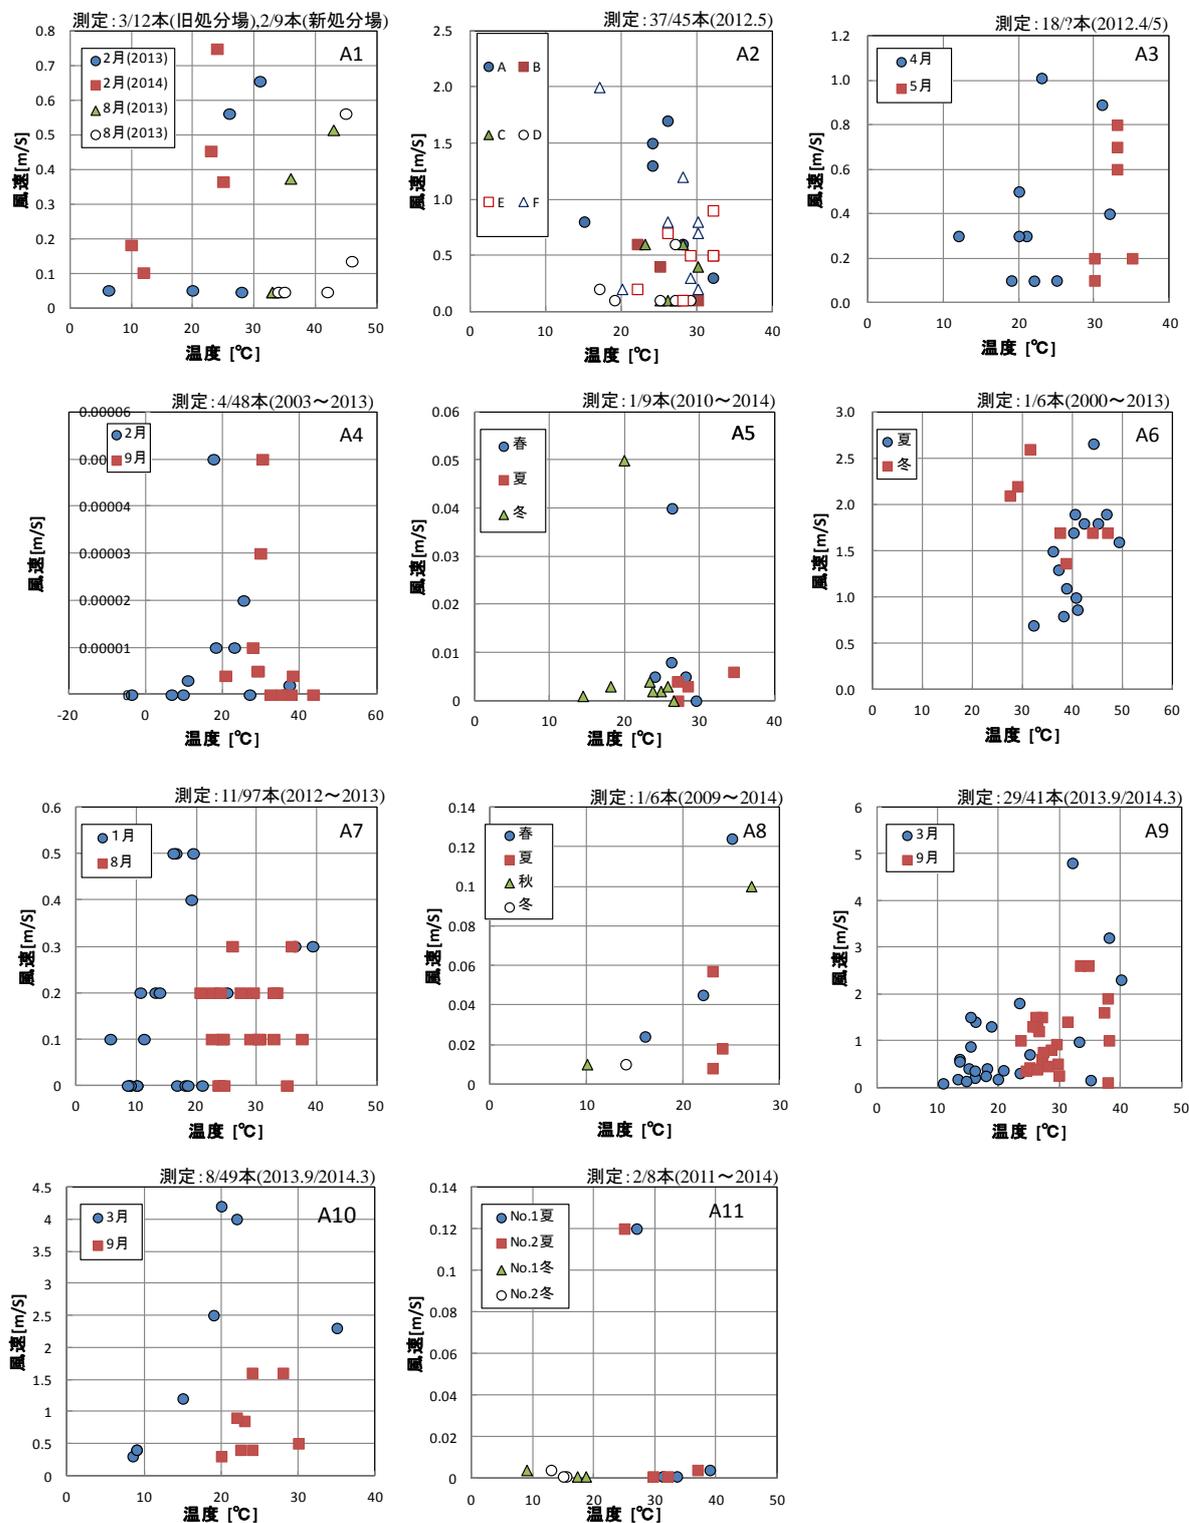
図 3-1(a) ガス流速-温度測定データ(提供データ)

表 2-6 に示したように、埋立地内のガス抜き管出口のガス組成、温度だけでなく風速まで測定している施設は 11 施設あり、全てから過去の測定データを提供して頂いた。図 3-1(a)にガス流速と温度の測定データを、施設ごとに示す。(※図 3-1 中の A2 施設の測定データでの A~F は区画番号を表している。A11 施設の測定データでの No.1,2 はガス抜き管の番号を表している。)

全体的に測定しているガス抜き管の本数が少なく、測定本数が 5 本以上の施設は 5 施設だけであった。また、年に 2~4 回、季節別に測定されている場合が多いが、埋立地内と気温の差が空気を外部から吸い込む駆動力と考えられるので、埋立地全体の特徴をとらえるには同一時期に多数のガス抜き管で測定を行い、比較することが望ましい。このように測定データ数は十分とは言えないが、図 3-1 よりガスが明らかに流出している(流速 0.5m/s 以上)と判断できる施設は A1,A2,A3,A6,A9,A10 の 6 施設であった。

(このうち、第 5 章で述べるように A2 施設への現地調査を行ったところガスの流出は確認できなかった。)また、この中で A9,A10 の 2 施設は調査への協力が難しいとの回答であった。

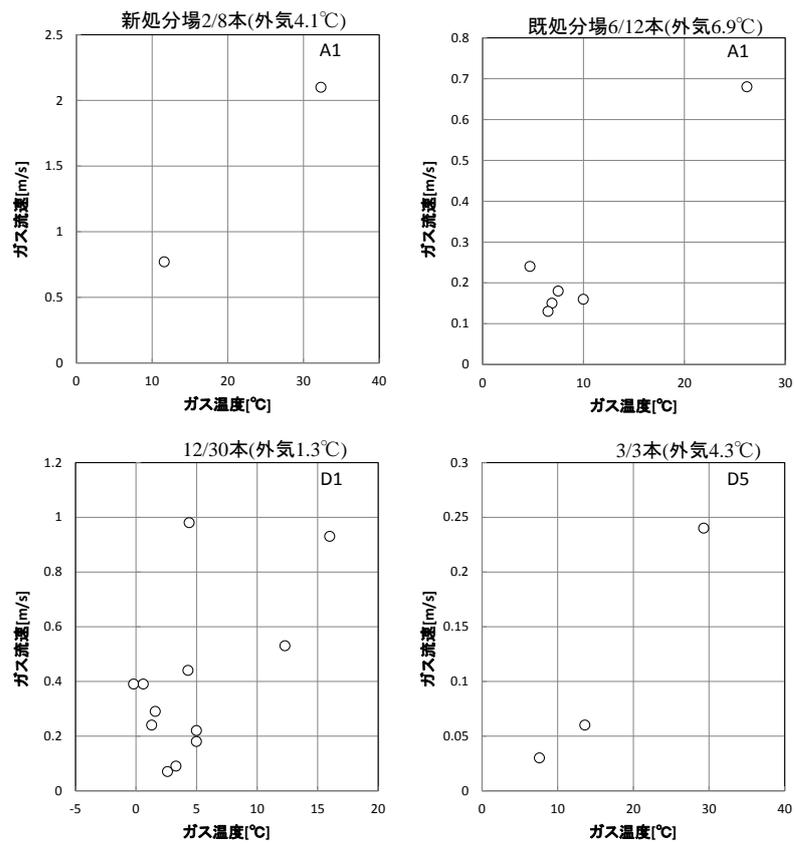
図 3-1(b) ガス流速-温度測定データ (測定依頼データ)

結果を図 3-1(b)に示す。測定を依頼した全ての施設でガス流速とガス温度に相関が見られた。

A1 処分場では、施設の都合上全ての堅型ガス抜き管での測定は行なえなかったが、新処分場で 2/9 本、既処分場で 6/12 本のガス抜き管で測定して頂いた。

D1 処分場では、堅型ガス抜き管が全部で 30 本と本数が多いので、温度測定依頼時に測定したガス抜き管 3 本と集水ピットの周辺のガス抜き管 9 本の計 12 本の測定を依頼し、測定した全てのガス抜き管

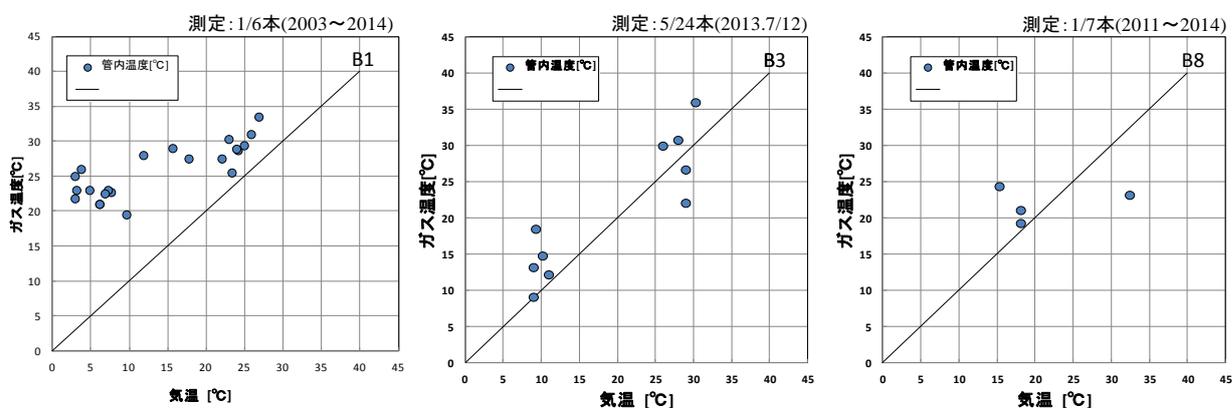
図 3-3(a) ガス温度と外気温の測定データ（提供データ）

表 2-5 の B グループに示したように、埋立地内のガス抜き管出口のガス組成、ガス温度を測定している施設は 13 施設あった。その中で、3 施設から過去の測定データを提供して頂いた。図 3-3(a)にガス温度と外気温の比較を示す。準好気性埋立地内では好気性分解反応が起こり埋立地内の温度が高温となることで埋立地内外の温度差を駆動力として空気が埋立地内を流れる。したがって、外気温に対してガス温度が高ければ、準好気性埋立地として機能している可能性が高いと言える。

図 3-3(a)から、B1 では、季節によらずガス温度は安定して 20~35℃となっている。気温との温度差が大きい冬季には、ガス流速が大きいと考えられる。それに対し、B3、B8 では、ガス温度は、外気温とほぼ同じであり、集排水管を通して空気の流入はないと思われる。B3,8 は調査に難しいとの回答であった。

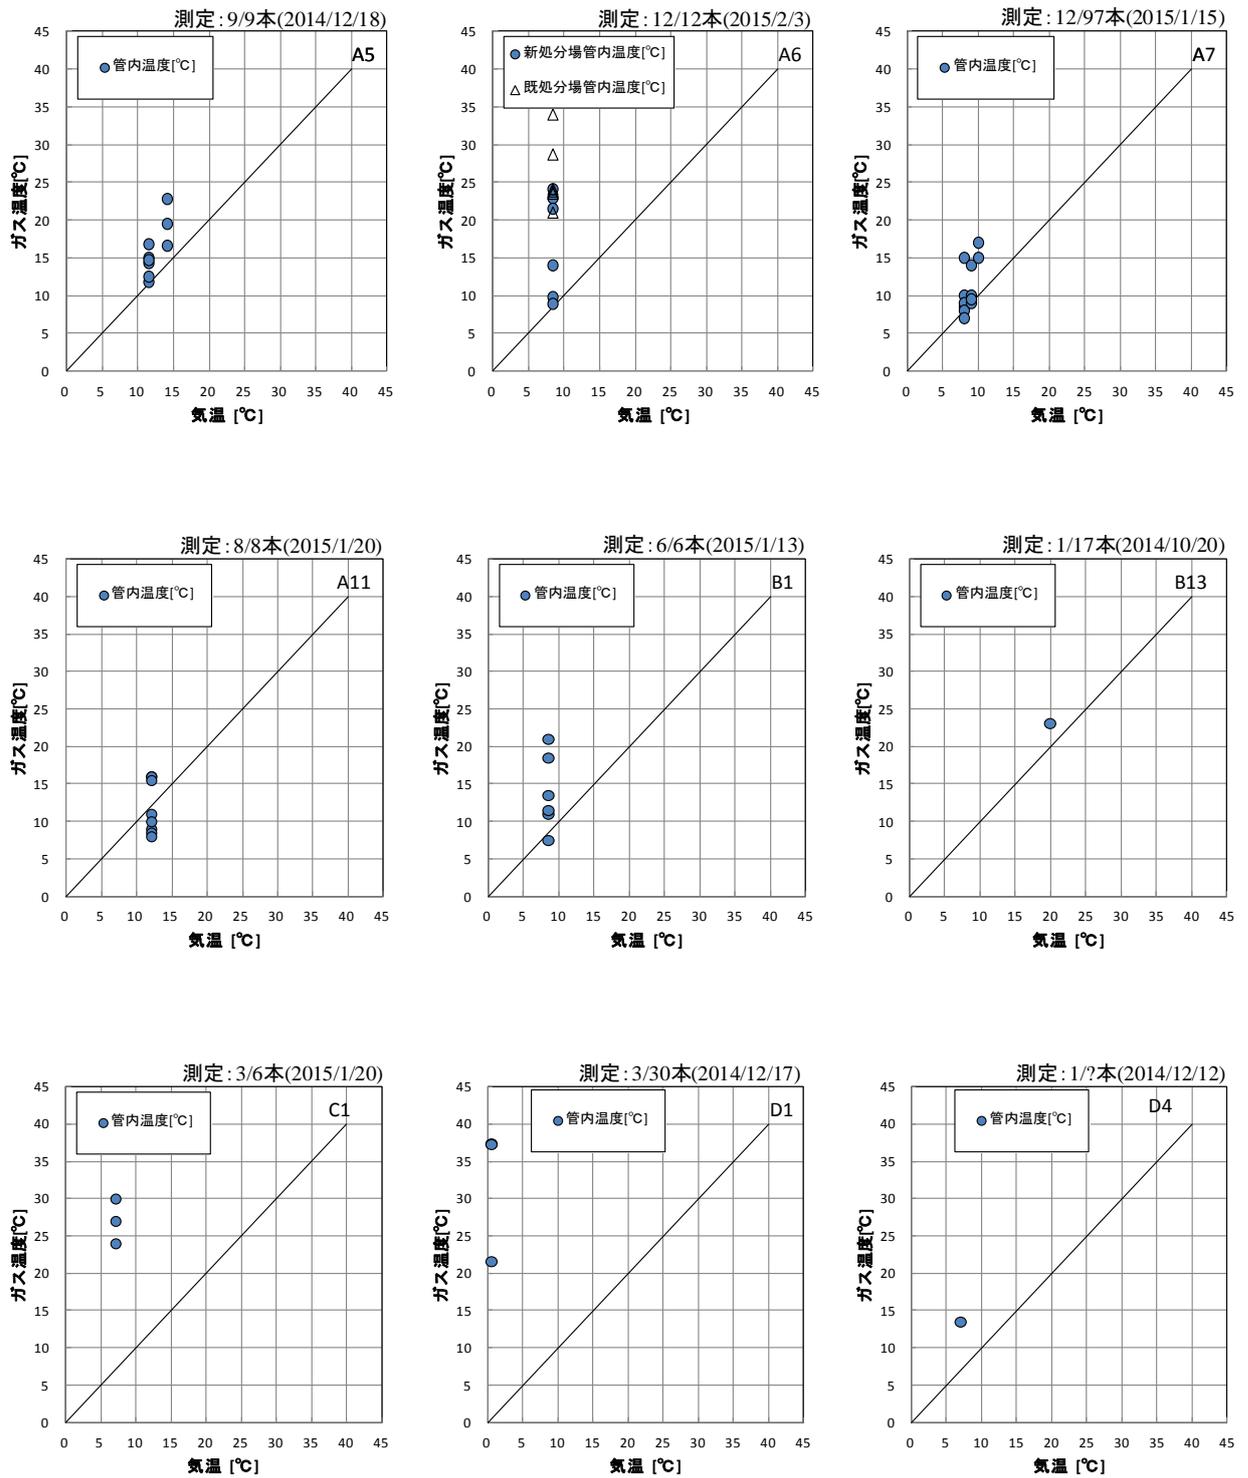
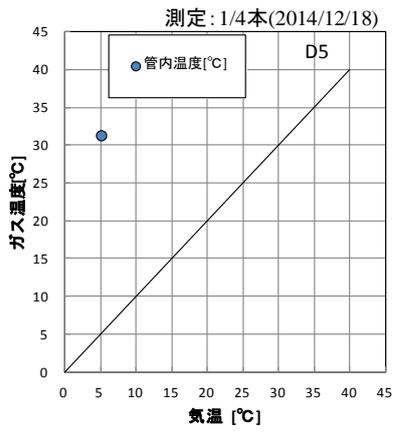
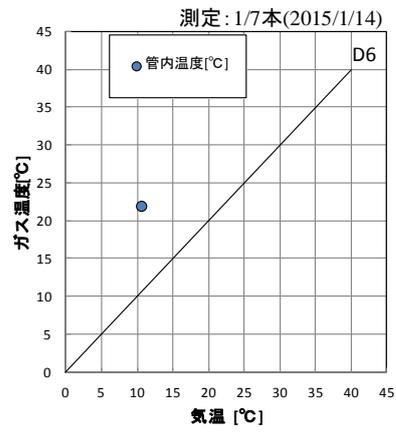
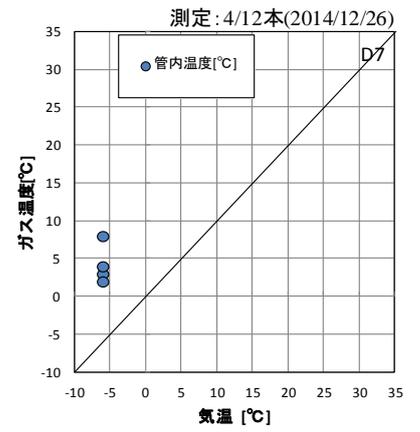
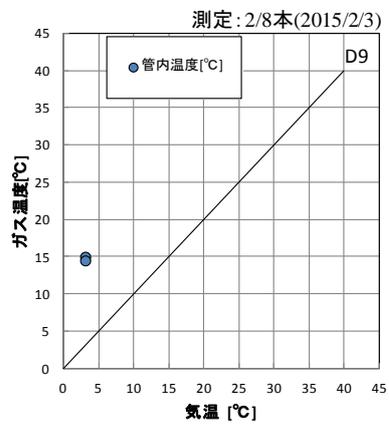
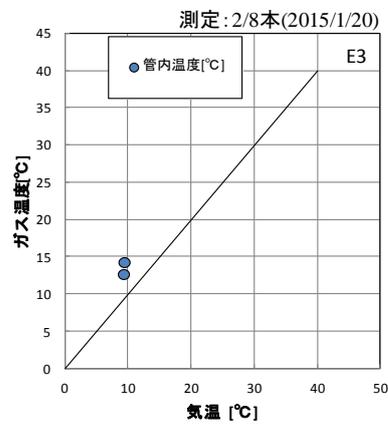
図 3-3(b) ガス流速と外気温の測定データ (測定依頼データ)

温度測定依頼結果を図 3-3(b)に示す。温度計を所有していない施設に対しては、簡易な温度計（アルコール温度計）を送付し、測定して頂いた。測定依頼は施設に直接電話で行い、埋立地内のできるだけ多くのガス抜き管で測定していただけるようお願いをした。しかし、施設の都合上の理由から埋立地内のガス抜き管の多くを測定できない所も多くあった。

図 3-1(a)の施設 A1 で、外気温 8℃(2013 年 2 月)、4℃(2014 年 2 月)とガス温度の差が 20℃以上の時にガスが流出していた。これにより、ガス温度と外気温の差が 20℃以上ある施設は、準好気性埋立地として機能していると判断できる。この基準を、図 3-3(b)にあてはめると、外気温とガス温度に 20℃以上の差が見られた施設は 17 施設中 A6,C1,D1,D5,E5 の 5 施設である。A6 は管によって温度のばらつきが大きく、同じ埋立地でも場所によって異なることがわかる。D1 は 30 本のうち 3 本、D5 は 4 本のうち 1 本のみ測定であり、測定されていない管以外は温度が低いかもしれない。

図 3-3 では、外気温との温度差が 20℃に達しないが、B1,D6,D7,D9 は温度差が最大 12~15℃あり、これらも外部から空気を吸い込み、埋立地内を流れてガス抜き管から排出されている可能性がある。

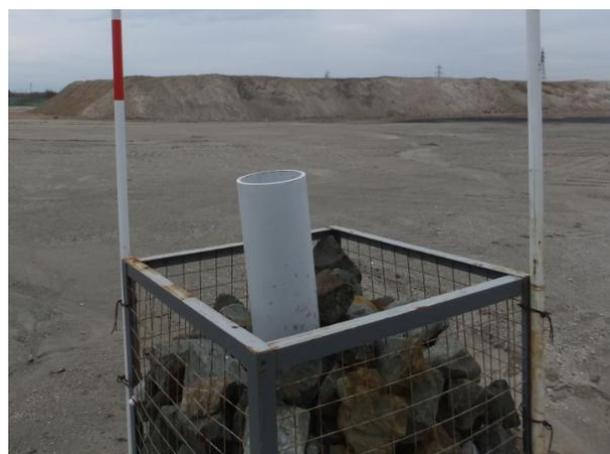
図4-1 ガス抜き管写真(無孔管)

A2 処分場は、ガス抜き管出口において流速及び温度を測定しており、図3-1で相関が見られた。そこで、2014年11月6日に堅型ガス抜き管出口のガス流れ方向、温度、風速を測定することを目的に現地調査を行った。ところが、ガスの流出は確認できず、一部の区画ではガス抜き管に無孔管が利用されていた(図4-1)。一般的に、準好気性埋立地内に使用されるガス抜き管は側面に孔のある有孔管である。この孔により、埋立地内に空気を供給し、埋立地内を流れてきた空気やLFGがガス抜き管に集まるようになっている。しかし、無孔管では準好気性埋立地の機能を発揮することができない。

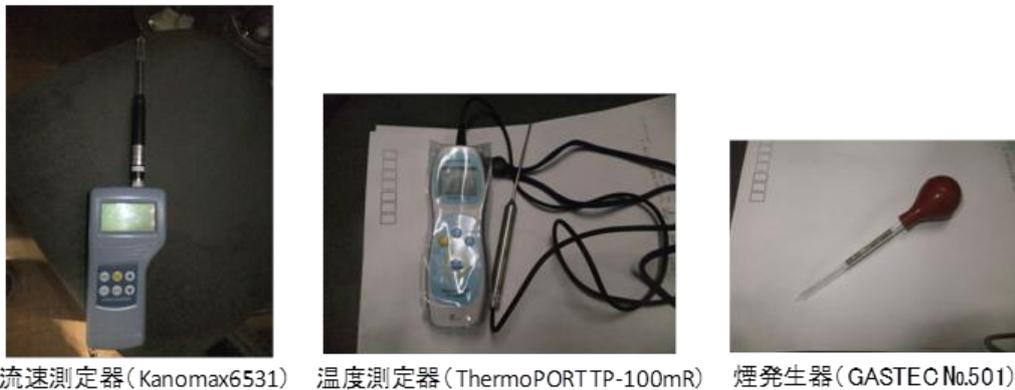
図 4-6 測定器写真

埋立地内の堅型ガス抜き管 43 本のうち 25 本で測定を行った。25 本全てにおいて出口状況、ガス流れ方向を測定し、その中でガスが流出している管において、ガス流速、ガス温度、ガス組成を調査した。ガス抜き管は各管毎にガムテープに番号を書いて貼り、写真撮影を行った。ガス流れ方向は煙発生器(ガステック株式会社 GASTEC No.501) を用いて行い、ガス流速は Kanomax 6531 を用いて測定した。また外気温および出口ガス温度は ThermoPORT TP-100mR を用いて測定した。ガス組成は GA2000 を用いて窒素、酸素、二酸化炭素、メタン、一酸化炭素、硫化水素の測定を行った。ガス流れ、ガス流速、ガス温度はガス抜き管出口で管に測定器を差し込んで測定を行った。測定器の写真を図 4-6 に示す。図 4-7 にガス抜き管位置図を示す。

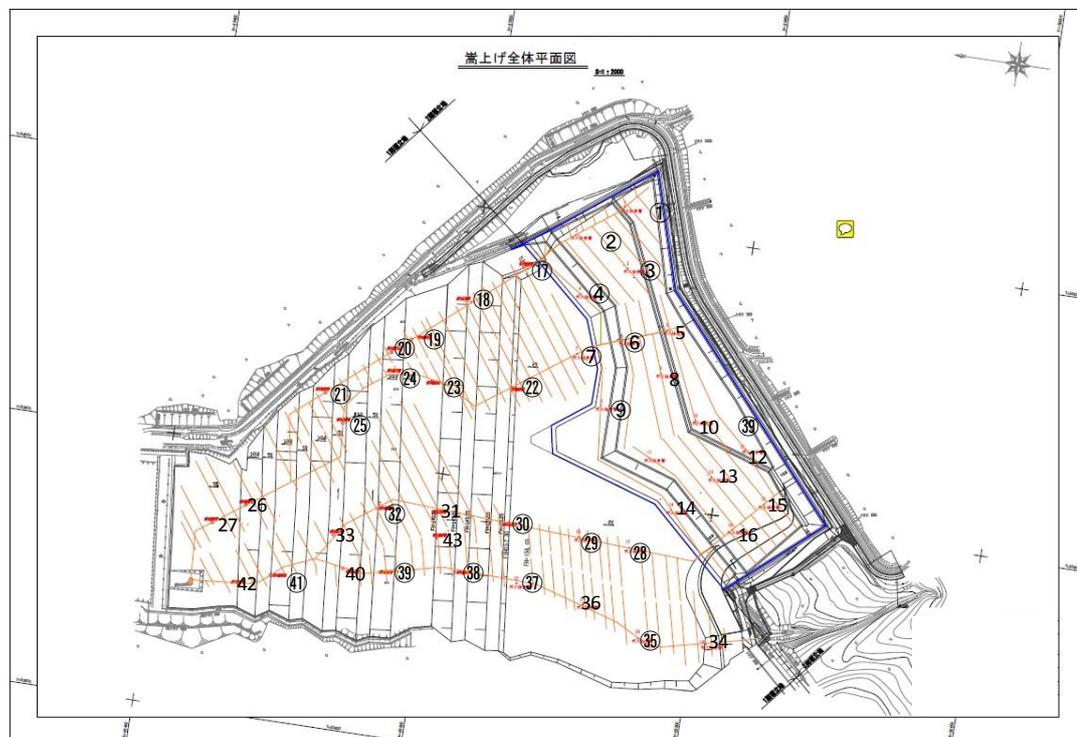
図 4-7 ガス抜き管位置図

* 数字が書いてある場所に堅型ガス抜き管が存在し、番号に○のついているガス抜き管を測定

図4-7及び4-9のガス抜き管 No.7,17,22(1期区画)、No.1,2,3,4,6,9(2期区画)でガスの流出が確認できた。その他のガス抜き管ではガスの流れが確認できなかった。

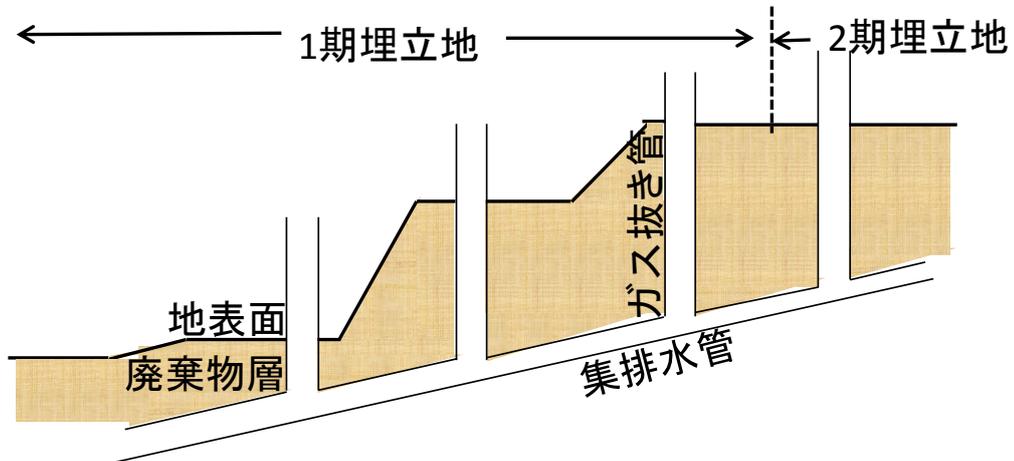
図 4-8 埋立地の断面図

埋立地の断面図を図 4-8 に示す。図 4-8 の上部の埋立中である 2 期区画では、ごみが未搬入の箇所が多く存在した。図 4-9 に 2 期区画のガス抜き管位置図(拡大版)を示すが、黒い線で囲った部分はごみが完全に埋まっており、点線で囲った部分はごみが完全に埋まっている箇所の高さ半分ほどごみが埋まっていた。それ以外の部分はごみが未搬入であった。ガス抜き管 No.3 付近から撮影した写真を隣に示す。

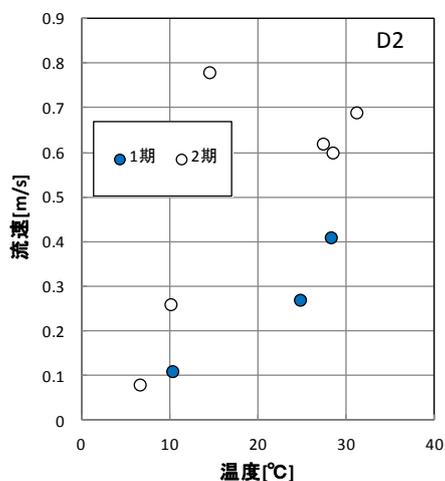
図4-10 ガス抜き管出口ガス流速とガス温度

ガス流速とガス温度の測定結果を図4-10に示す。ガス流速とガス温度により相関が見られた。しかし、これは図4-9の写真で示したように、ごみの未搬入により外気にさらされている集排水管が多数存在しており、これらから外気が吸い込まれているためと考えられる。当時の外気温は8.8℃(測定した外気温の平均値を使用)であり、ガス抜き管6を除いて他の管の出口温度は外気温より高いことが分かる。ガス抜き管6の周りにはまだ何も埋められていない状況であったが、集排水管周りの栗石から空気が流入し、若干ではあるがガス抜き管出口から流出していた。ガス抜き管3は、ガス温度が決して高くはないのにも関わらず、測定した中で流速が1番高くなっている。これは、ガス抜き管3に隣接してあるガス抜き管4のガス温度が測定した中で1番高く、外気との温度差でまずガス抜き管3から空気を引っ張り、ガス流速が高くなったと考えられる。

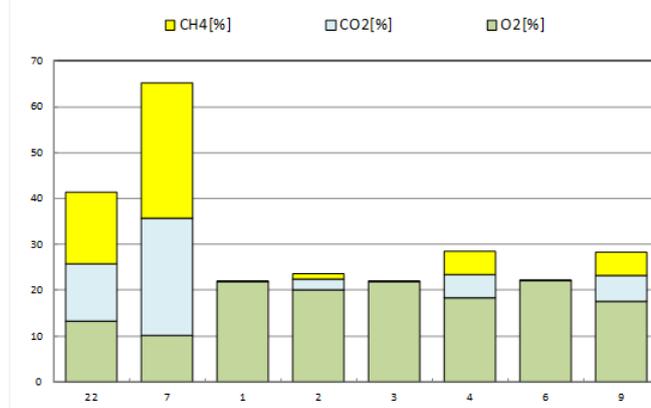
図4-11 ガス抜き管出口のガス組成

図4-11にガス組成の結果を示す。ガス組成は、ガス抜き管 No.7,22(1期区画)、No.1,2,3,4,6,9(2期区画)で測定を行った。ガス抜き管周辺がごみで完全に埋まっている No.2,4,7,9,22 から CH₄ や CO₂ といった LFG が流出している。一方、ごみの埋まっていないガス抜き管 No.1,3,6 のガス組成はほぼ空気であった。No.7,22 では高濃度の LFG が検出されているが、小樽市の職員にお話を聞いたところ、これらのガス抜き管の近くに事業系一般廃棄物の魚類 50t ほど(期間内処理のため焼却が間に合わなかった)と小樽の海岸に打ち上げられたミンク鯨を直接埋め立てたとのことで、有機物を多く含んでいるかつ、空気の通り道が少なく LFG が希釈されずに出てきたと考えられる。

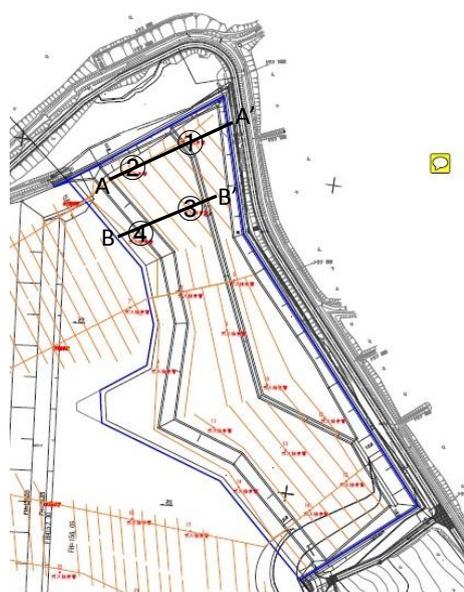
図4-12 2期区画面

測定結果から考えられる2期区画で起こっているメカニズムを考える上で、図4-12に2期区画の図面とメカニズムを考える断片を示す。

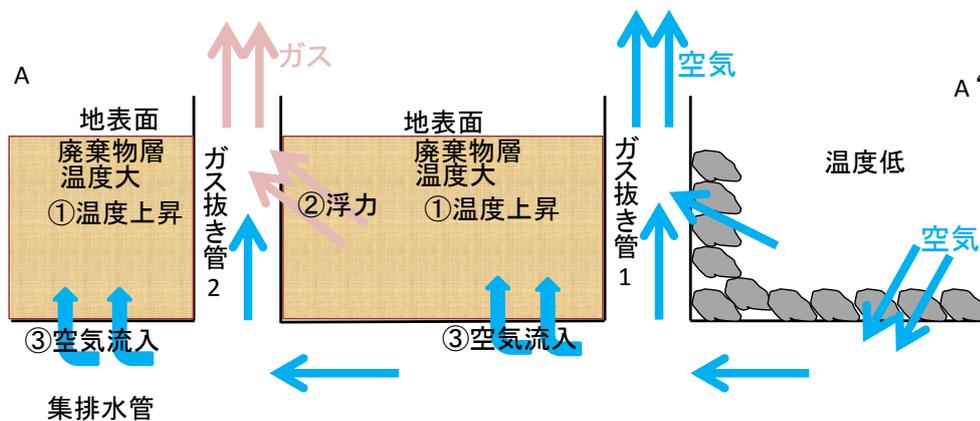
図4-13 A-A'断面におけるガス流れのメカニズム

図4-13にガス流れのメカニズムを示す。ガス抜き管1の右側には何も埋め立てられておらず、ガス抜き管1と2の間、ガス抜き管2の左側にはごみが完全に埋まっている状況である。

まず、廃棄物層と外気温の温度差により、ガス抜き管1の右側の集排水管及びガス抜き管周辺の栗石から空気が流入する。そして、A-A'断面と同様のメカニズムでそのままガス抜き管から流出する流れがある。また、廃棄物層の温度上昇に伴い浮力が働き、空気が廃棄物層内を通過しガス抜き管に集まる流れがある。

実際にガス抜き管1出口のガス組成はほぼ空気であったが、ガス抜き管2出口のガス組成では、LFG流出が見られた。ガス組成から空気が廃棄物層内に供給されLFGが希釈されていると分かる。また、ガス抜き管2の方が1よりも流速・温度ともに大きかった。

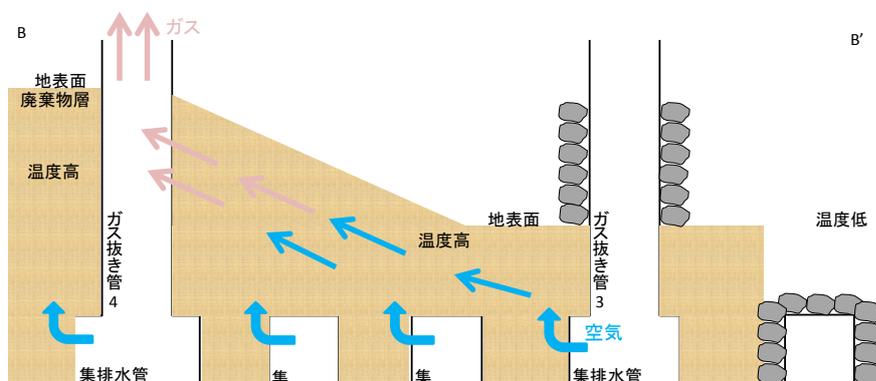
図 4-14 B-B'断面におけるガス流れのメカニズム

図4-14にB-B'断面におけるガス流れのメカニズムを示す。ガス抜き管3の周辺にはごみが埋まっているが、埋め立て高さは、ガス抜き管4周辺のおよそ半分の高さであった。

ガス抜き管3,4が接続されている集排水管は枝管なので、集排水管同士は直結していない状況である。だが、ガス抜き管出口のガス組成は、ガス抜き管3はほぼ空気であったのに対し、ガス抜き管4は、LFG流出が見られた。これは、ガス抜き管4のガス温度が測定したガス抜き管の中で1番高かったことから、

ガス抜き管3の周辺から流入した空気を引っ張って、廃棄物層を通過しガス抜き管4に集まっていることを表している。

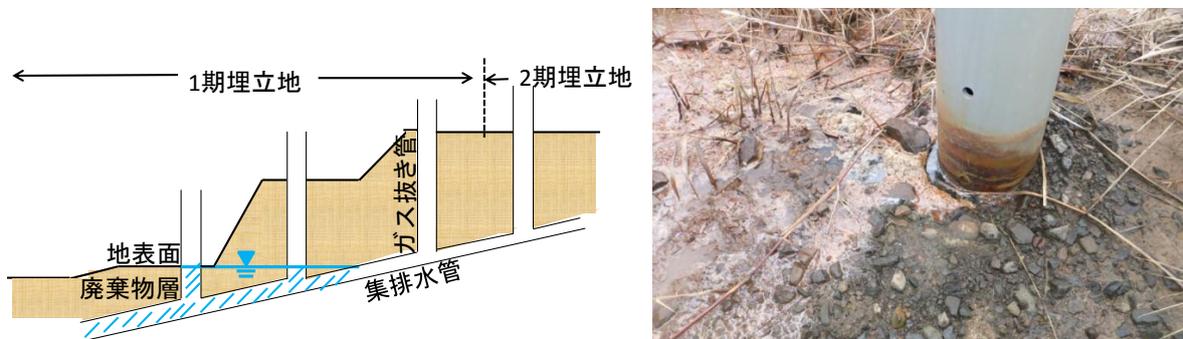
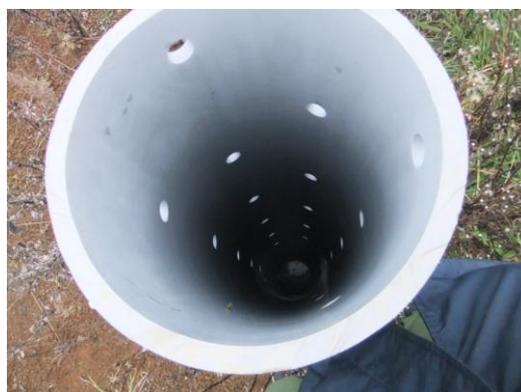
図 4-15 埋立地の底部滞水及び写真

埋立地の上部である2期区画で測定を行った後、1期区画に移動して測定を行ったが、ガスの流出は確認できなかった。さらに、1期区画のほとんどのガス抜き管が水没しており、集排水管末端が開放されているが集排水管及びガス抜き管が滞水している状態であった。1期区画では、生ゴミを直接埋めていたため空隙がほとんどないことが原因と考えられる。図 4-15 に埋立地の底部滞水図及び写真を示す。

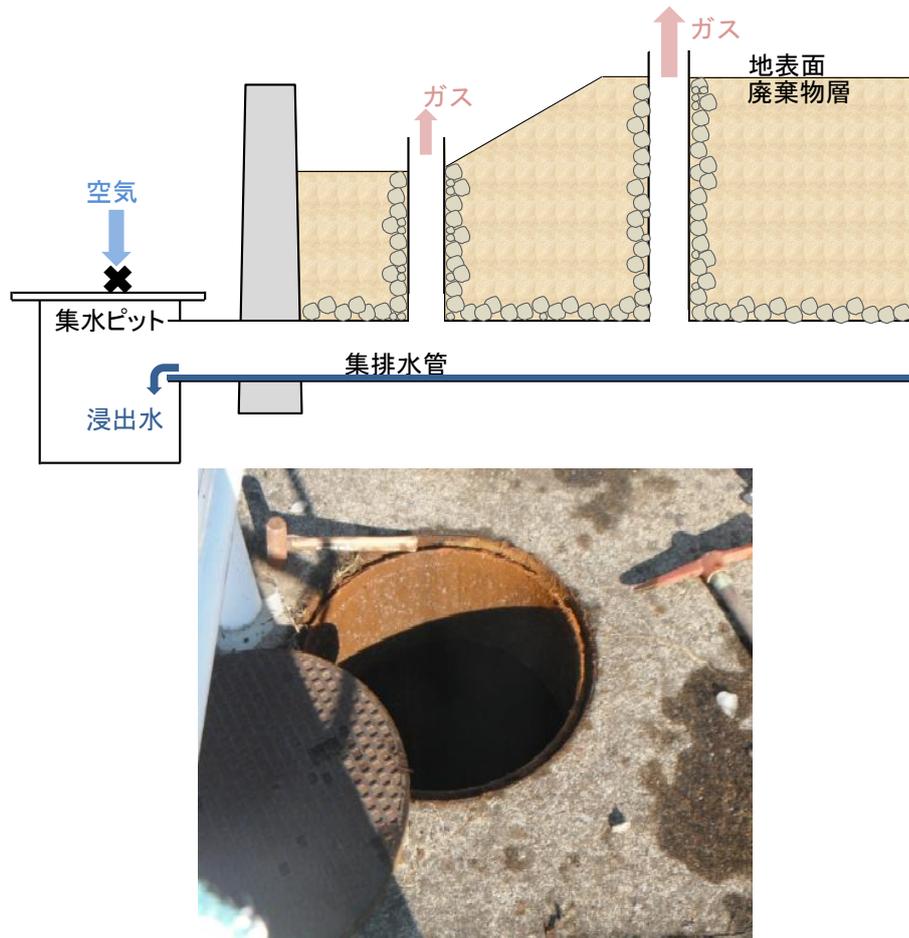
図 4-16 集水ピット密閉の概念図と実際の写真

環境省の調査によって集排水管末端が水没している問題（36%,n=459）が知られていたが、本研究で新たに集排水管末端が開放されていても浸出水を集める集水ピット(調整槽)が密閉されており、集排水管末端から外気の流入を妨げていることが分かった。本研究のアンケート調査で集排水管末端が開放していると回答した施設にヒアリング調査を行ったところ、36%(n=39)の施設で集水ピットが密閉されていた。図 4-16 に集水ピットの図及び写真の例を示す。
